「常広城について」

日時：平成 29 年 1 月 21 日（土）10 時～

講師：鹿島市生涯学習課 加田隆志さん

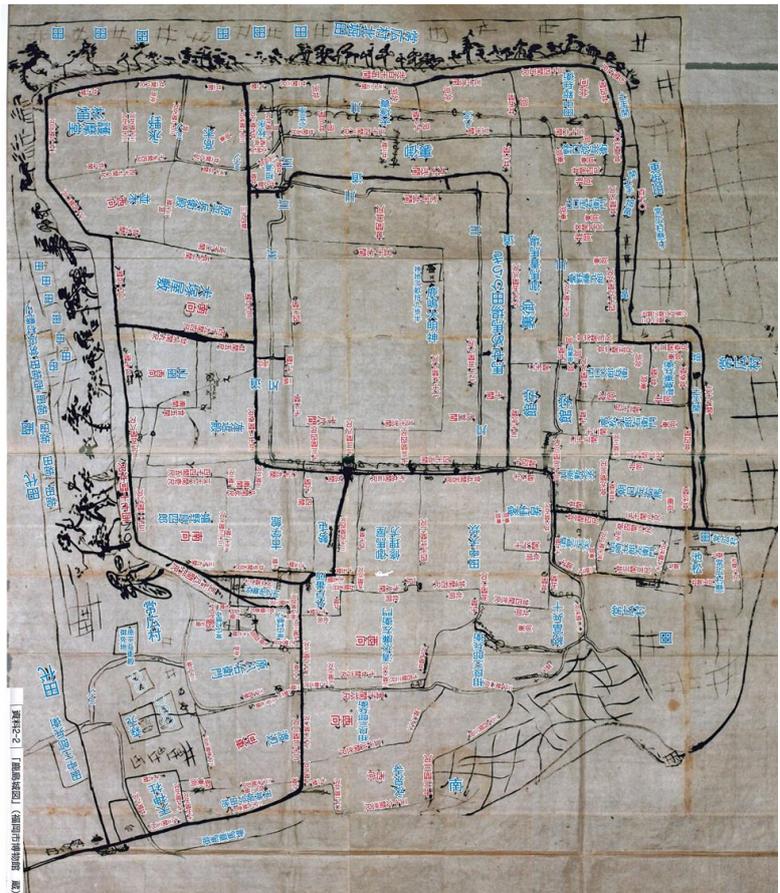
図1 「鹿島城図」(福岡市博物館蔵) 上が北

図1は福岡市博物館が所蔵している「鹿島城図」です。中央が本丸で、現在の北鹿島小学校になります。よく見ると、入り口が南と西に二つあります。正面の入り口は南側です。そこから南に大手道、太い線で描かれているのが道です。左にまっすぐ行くと、現在の本町になります。入り口の右側には、勢屯、これは武者が勢ぞろいしたりする広場です。左側には、御馬屋、修理方、馬を飼っておくところや、いろんな道具の修理をするところがここに 있습니다。さらに、古学館、今で言う学校があります。

中央の本丸の辺りにもう一つ大きな枠がありまして、この枠とこの枠の間、ここまでが内堀になります。相当広い内堀の区間があるわけです。ところがよくよく見ると、内堀の間に小さな2本線で書いたラインがあります。これは川です。おそらく、もともと大きな幅であった内堀を埋め立てて、田んぼになっているわけです。田んぼの間に細い堀ができています。ですから、この絵図が作られた時には、内堀はほとんど空堀状態になっていた。ここに、馬せめ馬場田ひらきと書いてある。要するに、田んぼになっている。田んぼの一部を開いて馬場を作ったということです。

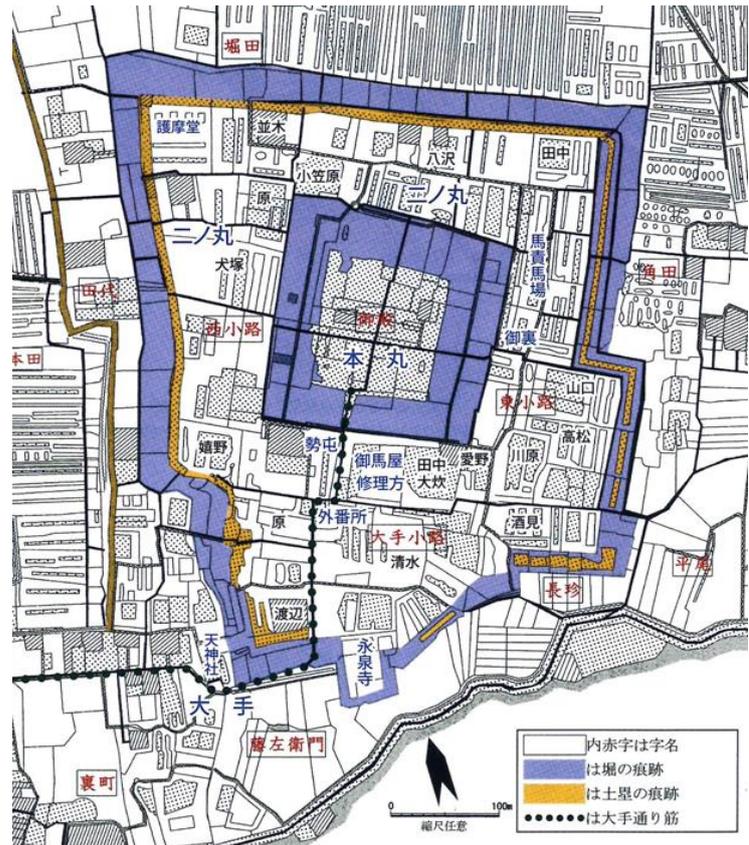
図2 常広城復元図

地籍図を加工したのが図2です。外堀と内堀が明確に浮かび上がってきます。「鹿島城図」にあった施設や武家屋敷もあてはめてみると、誰がどこに住んでいた、何があったということが、実際の地図の中で置き換わっていきます。ここまで来ると、あとは現在の地図にこれを落とし込むだけということになるわけです。

比較すると、北鹿島小学校の校舎と運動場が本丸にあたり、体育館は内堀があった場所です。現在の学校敷地は内堀が埋め立てられている分だけ、本丸に比べて北側に大きく張り出しています。外堀はバイパスの国道辺りくらいまであり、東側の堀はほとんどが今は田んぼの中で、痕跡は残っていません。皆さんが想像しているよりも、常広城はかなり広い範囲であったことが分かるわけです。

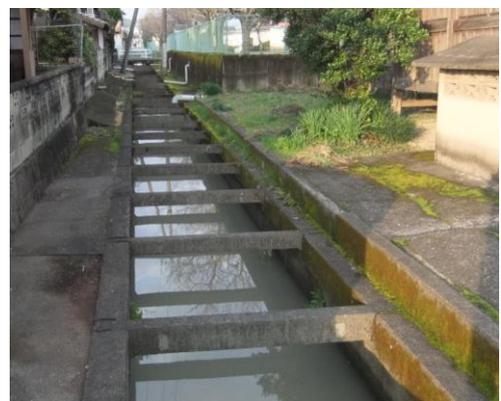
写真1 内堀の痕跡を流れる水路

それから、写真1は北鹿島小学校の西側にある水路で、内堀の痕跡です。おそらくは城郭が移った段階でも、これくらいの水路しかなかったと思いますが、これが内堀の跡になります。

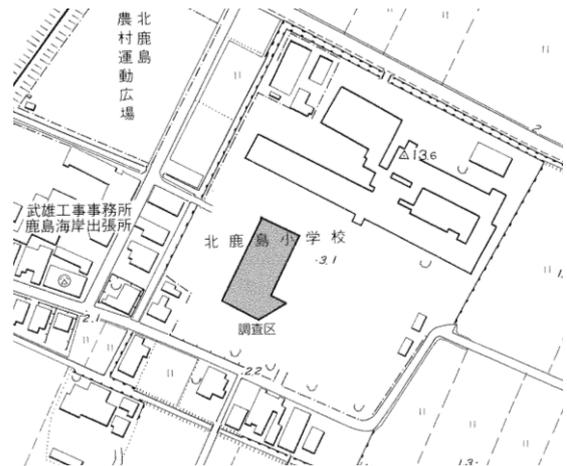
図 3 発掘調査区域(着色部分)

図 3 は北鹿島小学校を改築する時に発掘調査をした区域で、図 4 は調査した遺構の配置図です。本丸内部の建物配置は史料が一切残っていないため、わかっていません。

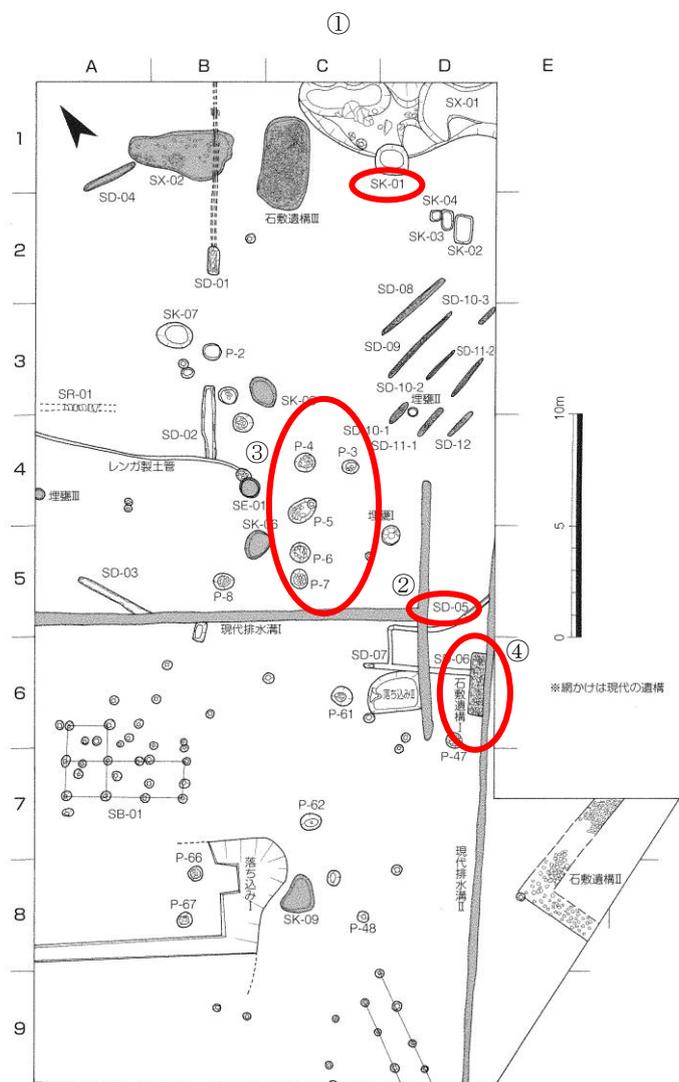
図 4 調査区全体遺構配置図

中心となる遺構は SX-01(図 4 の①)という大きな浅い穴（土坑）です。ここからたくさん遺物が出てきています。平たい石なども出ていまして、おそらく池の跡だろうと思っています。そういった大きな土坑が出てきています。

SX-05(図 4 の②)からは土管を使った排水路が出ています。P3~P7(図 4 の③)には丸い穴がありますが、石を敷き詰めた穴が並んで出てきています。ただ、間隔が均等でなく、また、つながるべきところがつながらなかったため、明確に建物という判断ができませんでした。おそらく何らかの施設があったのではないかと思います。SD-06(図 4 の④)には石敷きの遺構があり、土管の排水路につながっています。どうも、ここで水を受けたものを土管で流していた様です。

また、調査区域の南端にも L 字形の石敷遺構がありました。おそらく、雨落ち溝、いわゆる屋根から落ちた雨水を、下がぐちゃぐちゃにならないように石を敷き詰めて雨水を受ける、そういう石敷きではないかと思います。

図4の円形の集石遺構(P3~P7)は、建物の跡かもしれませんが、こういうもので建てる建物

は江戸時代には少ないと思っていますので、何か分かりませんが、建物ではないだろうと思っています。

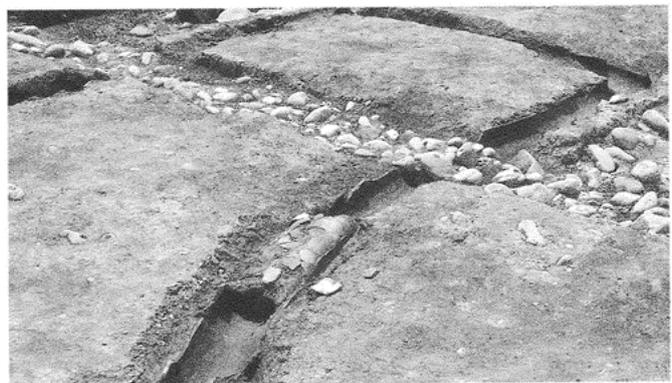
写真2 排水施設

上半分が削られている土管も多く出てきました(写真2)。もともとは地面の下に埋まっていたものが、このように上半分が削られてしまっているということは、上の地面がその分削り取られているということです。深さ的には30~40センチは地面を削り取られていると考えられます。もし建物の痕跡が出てくるとすれば、礎石やその痕跡です。この当時の建物は基本的には素堀りの柱穴は作りません。地面の上に石を置いて、その上にまっすぐ柱を立てます。それが礎石と呼ばれる石です。地表に出ているのは礎石ですから、上を削られたら礎石は残らない。ということは、建物の跡は残らないのです。これで、この場所から建物跡が出てこなかったのは、上のほうが削られてしまっているからということがわかるわけです。

排水溝は外から見える排水だけではなくて、地面の中を通す排水溝もあつたようで、最初は石で立てた排水溝を作っていますが、後から土管を埋めています。土管を埋めて、土管による排水を行っていて、その排水管が2本並んで出てきています。敷設した土管が壊れたためか、前の土管を掘り出さないで、その隣に新しい土管を埋め込んでいるのが分かります。ここにも石敷き遺構がありまして、これにつながるように石で組んだ排水溝、その後には土管で組んだ排水溝が出てきています。

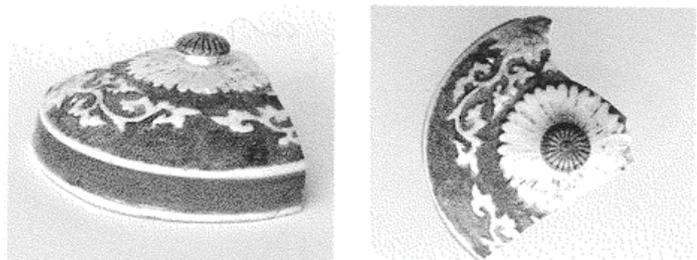
写真3 出土した有田焼の壺蓋(1660～1670頃)

出土品の多くは陶磁器などの焼き物の破片です。中には、初期伊万里焼や有田焼の優品や中国の景德鎮の磁器もあります(写真3)。こういうふうに、明らかに藩主クラスの人が日用品として使っていた食器、食事を作る時に厨房で使っていたいろんな焼物、雑器、あるいは使用人が食事

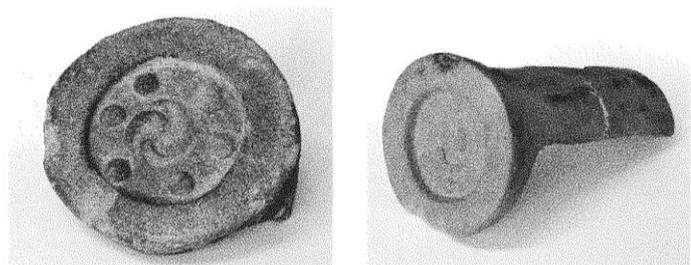
写真4 出土した軒丸瓦

それと、一番大量に出てきたのは瓦です(写真4)。瓦にもいろいろあります。

今、皆さんが家で使っている瓦は、丸い部分と平たい部分がつながっている棧瓦と呼ばれる瓦です。お寺なんかに行くと、真ん中の丸いところと、水が流れるところの平たい平瓦の部分と別々に作られており、本瓦葺きと呼ばれています。常広城で出てきた瓦は、棧瓦がなく、この丸い丸瓦と平瓦です。そのため、もしかすると、屋根自体は草で葺いた、草葺きではないかと考えています。草葺きで作った建物で、そして下のほうの、例えば入口の玄関周りとか、そういう所だけ本瓦で葺いた建物であった可能性があります。出てきた瓦は本瓦と呼ばれる丸い瓦と平たい瓦、
